Zu den beiden letztgenannten Punkten sollte vom Unterzeichner eine schriftliche Gutachterliche Stellungnahme erarbeitet werden.

3 Feststellungen während der Ortsbesichtigung am 01.03.2013

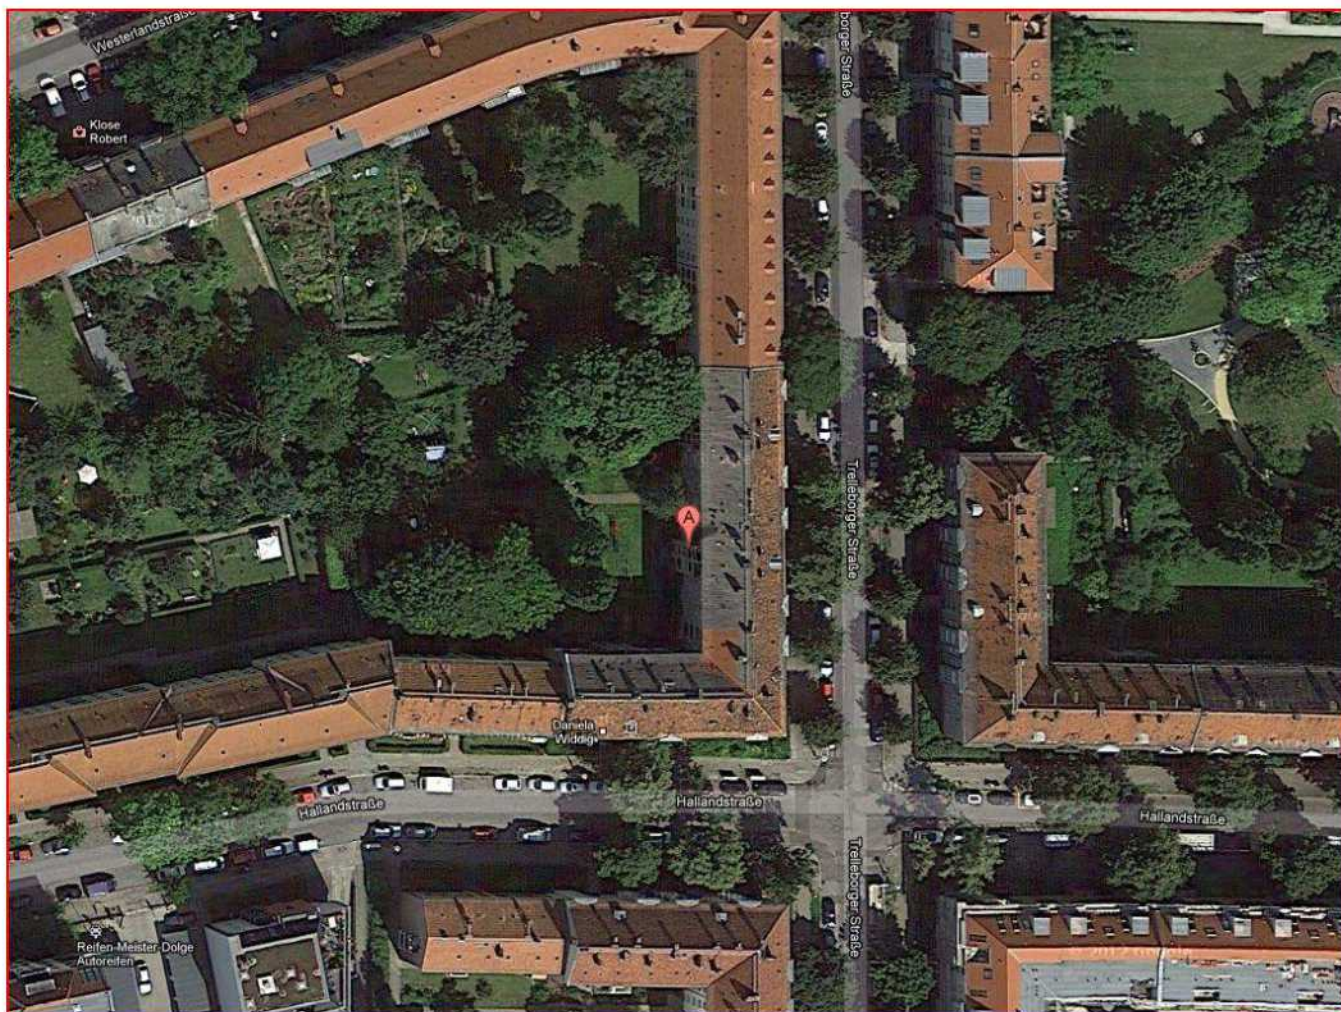
Abbildung 1 zeigt in einem Luftbild eine Übersicht über die vom Unterzeichner besichtigten Gebäude Trelleborger Straße 39, 41, 43 und Hallandstraße 27 in 13189 Berlin. Die rote Markierung (A) ist die Hofseite des Aufgangs Trelleborger Straße 41.

Abbildung 1: Luftbild Hallandstraße/ Trelleborger Straße (Quelle: Google)

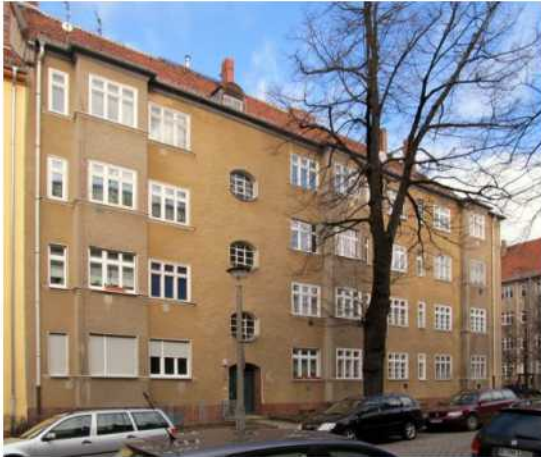
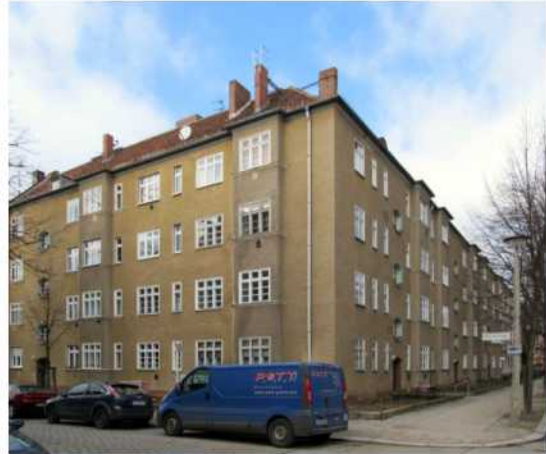
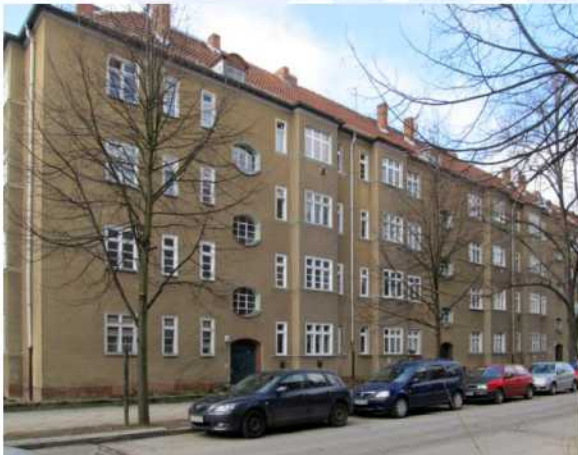
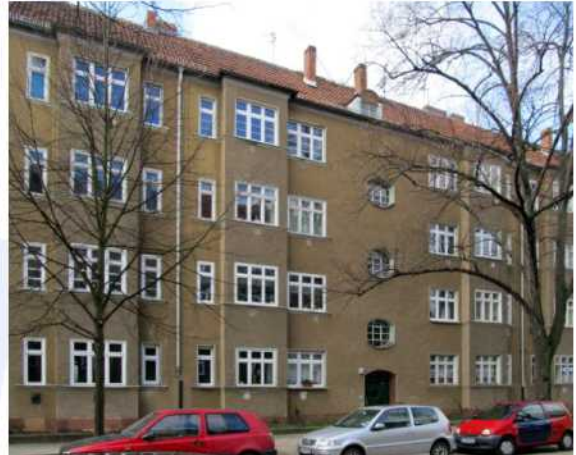
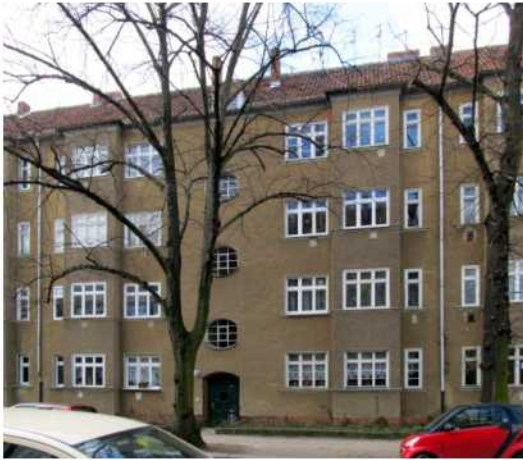
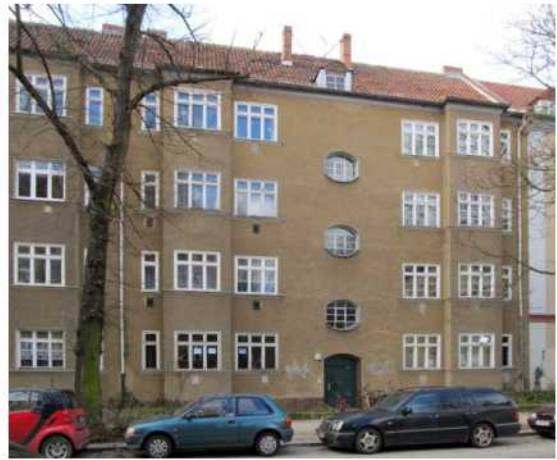
Neben den Straßenfassaden (Bilder 1 bis 6) und Hoffassaden (Bilder 7 und 8) hat der Unterzeichner stichprobenartig auch die Fassaden der angrenzenden Liegenschaften in Augenschein genommen (Bilder 9 bis 13).

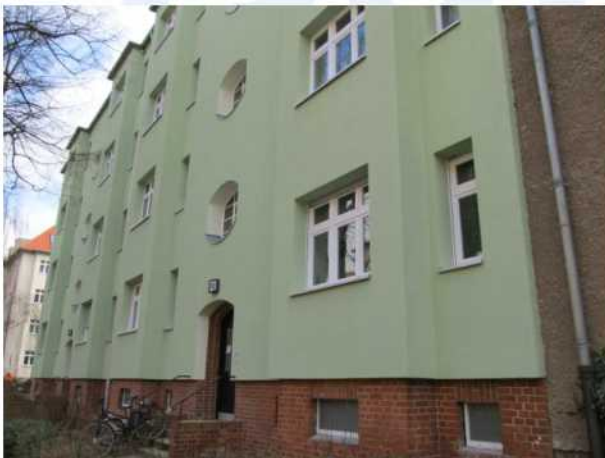
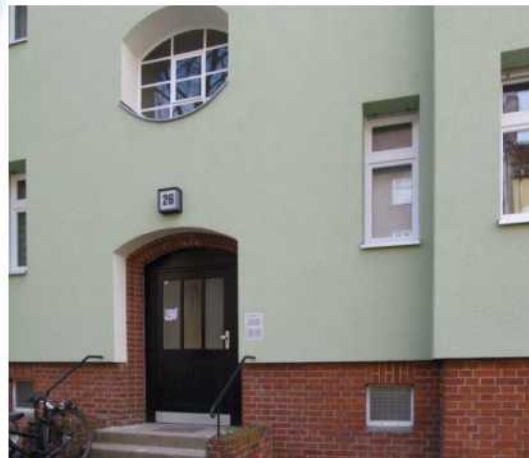
Bild 9: Straßenfassade Hallandstr. 26

Bild 10: Straßenfassade Hallandstr. 26

- Die typische Fassadengestaltung mit flächenbündig eingebauten Fenstern und unter den Fenstern durchlaufenden Gesimsbändern würde bei einer etwa 16 cm dicken Außendämmung vollständig verloren gehen, vergleiche das Objekt Hallandstraße 26.

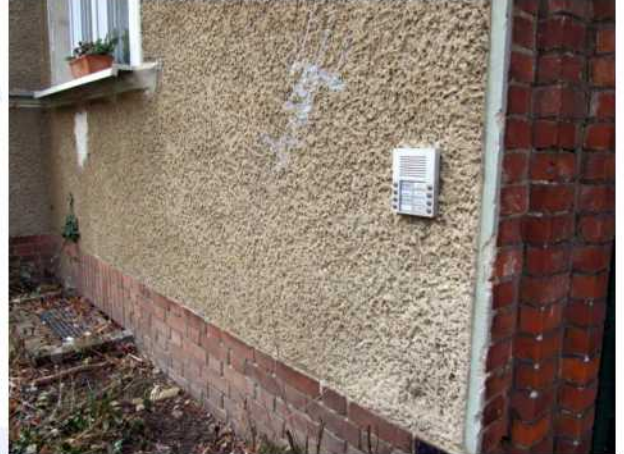
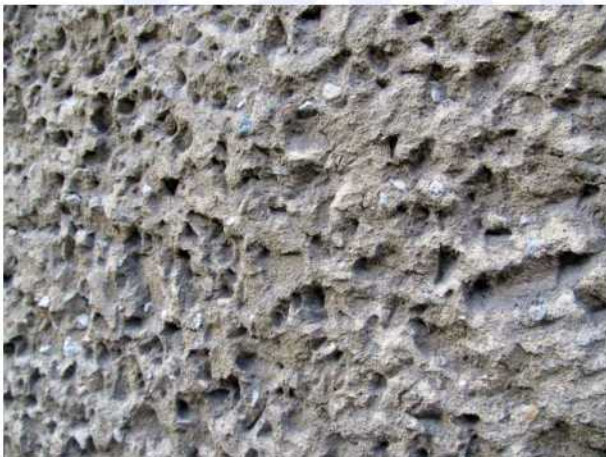
Die Kratzputzfassaden an den Straßenseiten der Trelleborger Straße 39, 41, 43 und Hallandstraße 27 befanden sich nach augenscheinlicher Beurteilung und nach stichprobenartigen Klopfproben des Unterzeichners in einem einwandfreien baulichen Zustand (Bilder 14 und 15). Lediglich an einigen ehemaligen Wanddurchbrüchen von Gasheizgeräten sind die Fassadenflächen nicht durch passend strukturierte Putzflächen ergänzt worden (Bilder 16 und 17). An den Putzfaschen neben den Hauseingängen waren vereinzelt mechanische Beschädigungen sichtbar (Bild 18) und an einzelnen ausgetauschten Fenstern (Bild 19).

- Die an den Straßenseiten instand zu setzenden Putzflächen betragen weit weniger als 10 % der Fassadenflächen, weil sich der vorhandene Kratzputz in einem guten baulichen Zustand befindet und kleinere, nicht passend strukturiert ausgebesserte Putzflächen an ehemaligen Wanddurchbrüchen nur eine optische Beeinträchtigung darstellen.

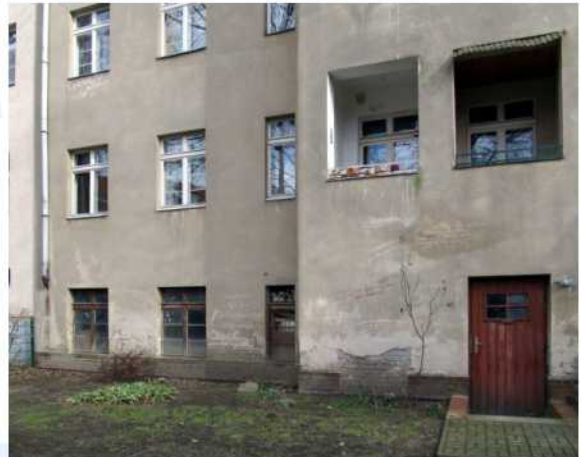
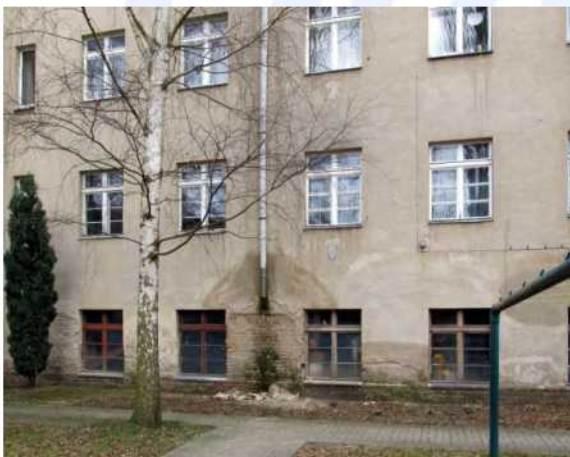
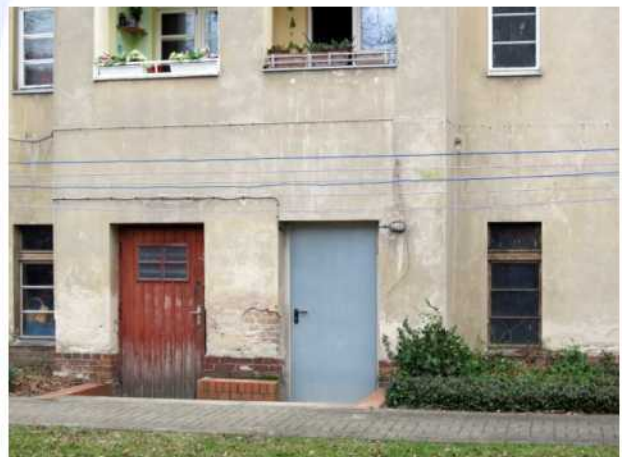
Hoffassaden, speziell wo Schäden an der Regenentwässerung längere Zeit nicht instandgesetzt wurden oder im Sockelbereich war der Fassadenputz bis auf das rohe Mauerwerk zerstört (Bilder 20 bis 22). **Nach augenscheinlicher Einschätzung des Unterzeichners betreffen diese Art von Putzmängeln insgesamt weniger als 10 % der Hoffassaden.**

- Die Putzflächen an den Hofseiten müssen – nach augenscheinlicher Beurteilung des Unterzeichners – auf weniger als 10 % der Fassadenflächen erneuert werden, weil von Vermieterseite notwendige Instandsetzungsarbeiten an der Regenentwässerung und im Bereich der verputzten Fassadensockel über einen längeren Zeitraum nicht durchgeführt wurden. Die hierfür sowieso anfallenden Kosten müssen deshalb vollständig aus den Kosten für eine Fassadendämmung heraus gerechnet werden.
